## Dokumentáció

### a Kiscelli Múzeum emeleti ablakkeretek kőrestaurálási munkálatainak első üteméről

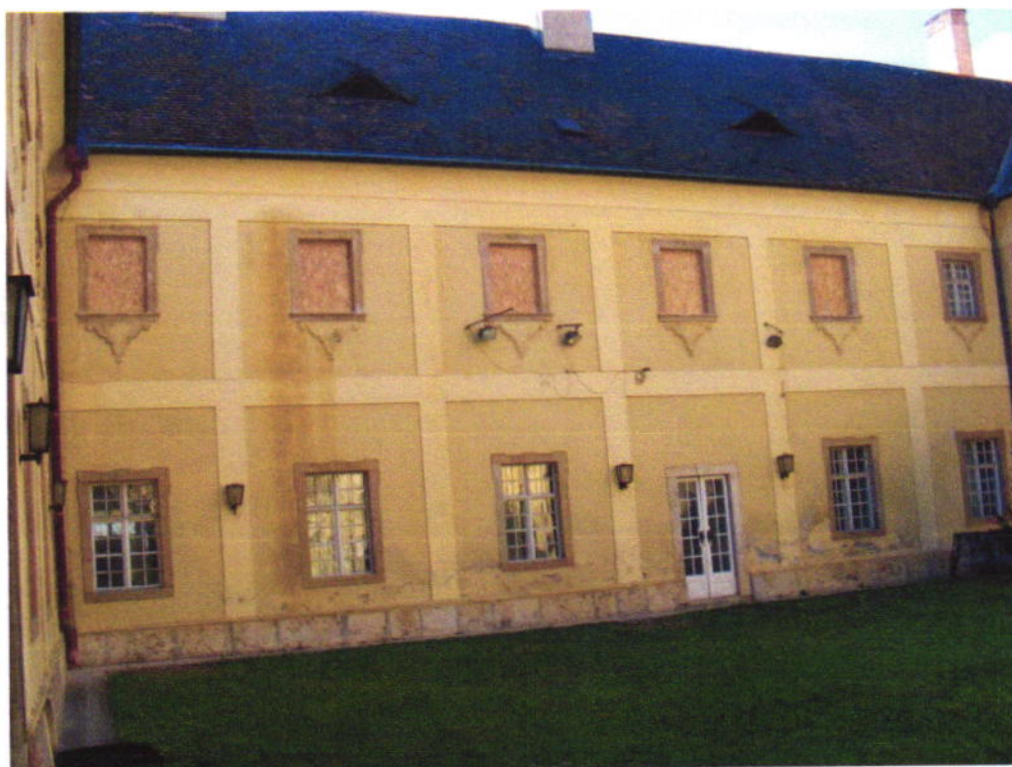
A belső udvar nyugati oldala a kivett ablaktokkal.

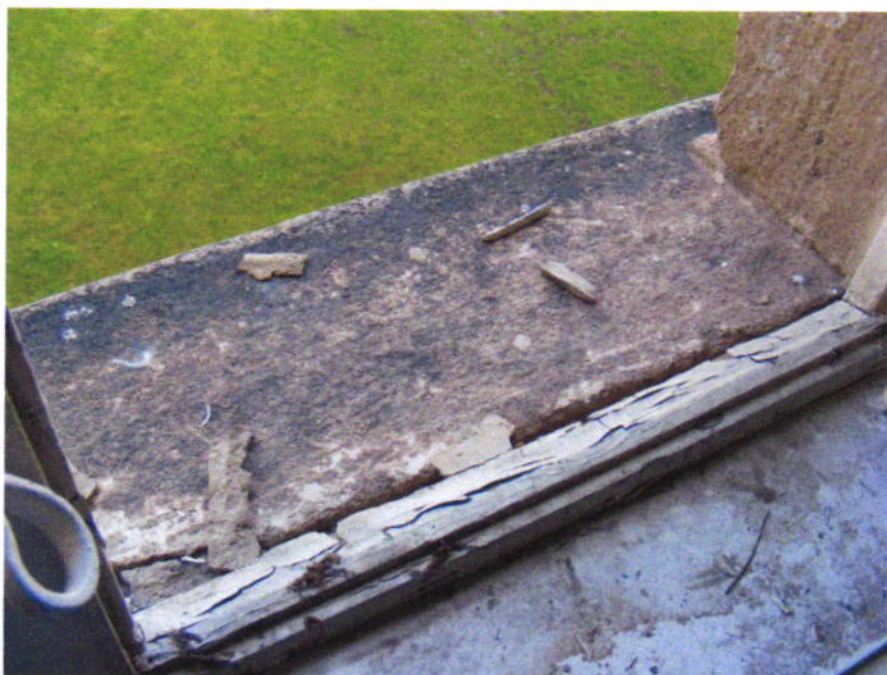
Az egyik ablak felmérési felvétele az ablaktok eltávolítása előtt. Jellemzően a fa keretek és a kő elemek közötti fugák elnyíltak, azok közé a csapadék akadálytalanul jutott be, a falazatot áztatva és a tokokat elkorhasztva.

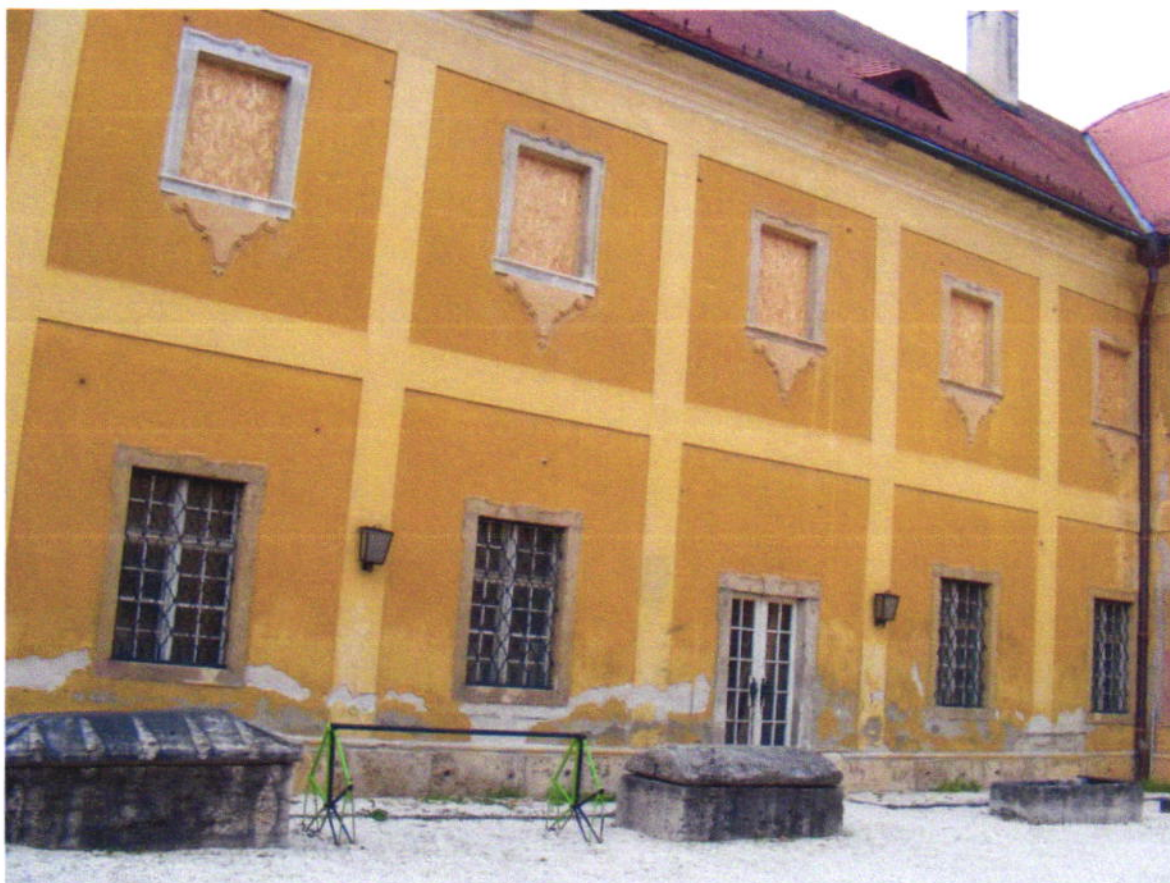
A helyreállított ablakkeretek a külső szárnyon.
